热河南路以东、察哈尔路以南地块（拟建幼儿园区 域）土壤污染状况调查报告

编制单位：南京中荷寰宇环境科技有限公司

二〇二二年六月

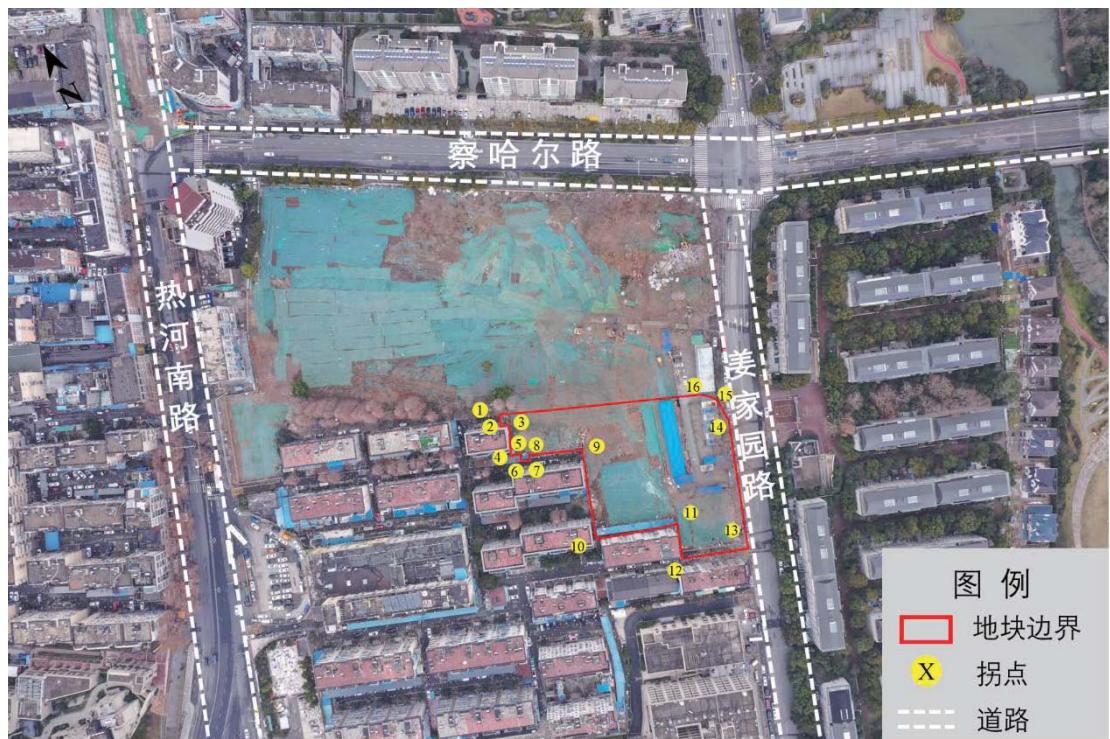
图 1-3 调查地块范围红线图

热河南路以东、察哈尔路以南地块（拟建幼儿园区域）占地面积为 4918.45 m²（约 7.38 亩）；地块西侧为热河南路，南侧为热河南路 215 号小区，东侧为姜家园路（图 1-3 和图 1-4）；地块具体边界拐点见表 1-1。

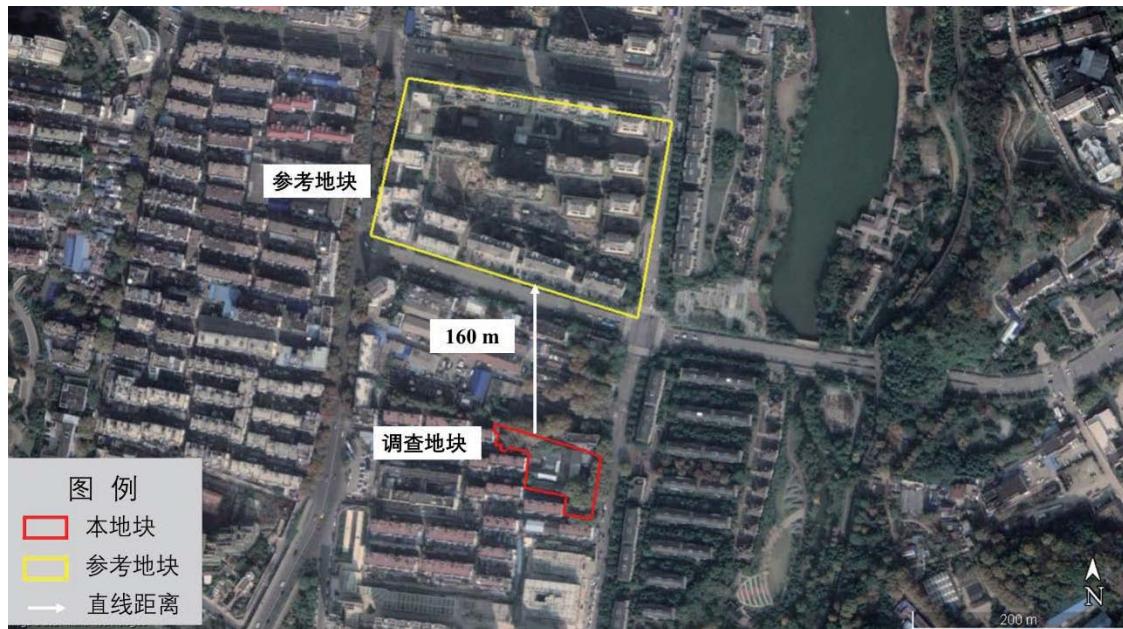
图 1-7 引用地勘地块位置

调查地块内地质情况引用参考了《NO.2016G01 地块项目岩土工程勘察报告 (2016 年)》(见附件 2)。调查地块位于该地勘所在地块南侧 160 m (图 1-7)。根据上述报告内容显示，地块地层分层情况依次为①1 杂填土 (厚度为 0.4 ~ 3.10 m)、①2 素填土 (厚度为 0.3 ~ 3.2 m)、②1 粉质粘土 (厚度为 0.4 ~ 2.1 m)、②2 淤泥质粉质粘土 (厚度为 0.6 ~ 26.4 m)、②3 粉质粘土夹粉土 (厚度为 1.5 ~ 10.2 m)、②4 粉土夹粉砂 (厚度为 1.4 ~ 14.5 m)、②5 粉砂夹粉质黏土 (厚度为 0.5 ~ 16.2 m)、②6 粉细砂 (厚度为 0.5 ~ 16.2 m) ③粉质粘土 (厚度为 0.5 ~ 7.50 m)、④1 强风化砂岩 (厚度为 0.2 ~ 3.3 m) 和④2 中等风化砂岩 (揭露最大厚度 11.5 m, 未击穿)。具体特征描述见下表 1-2。

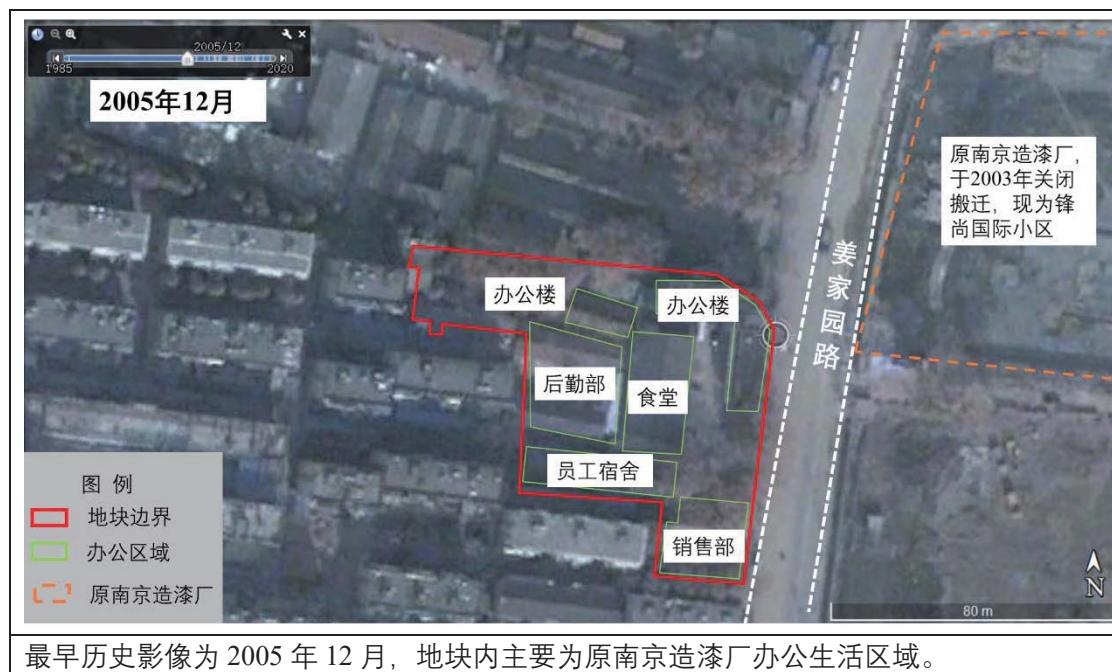
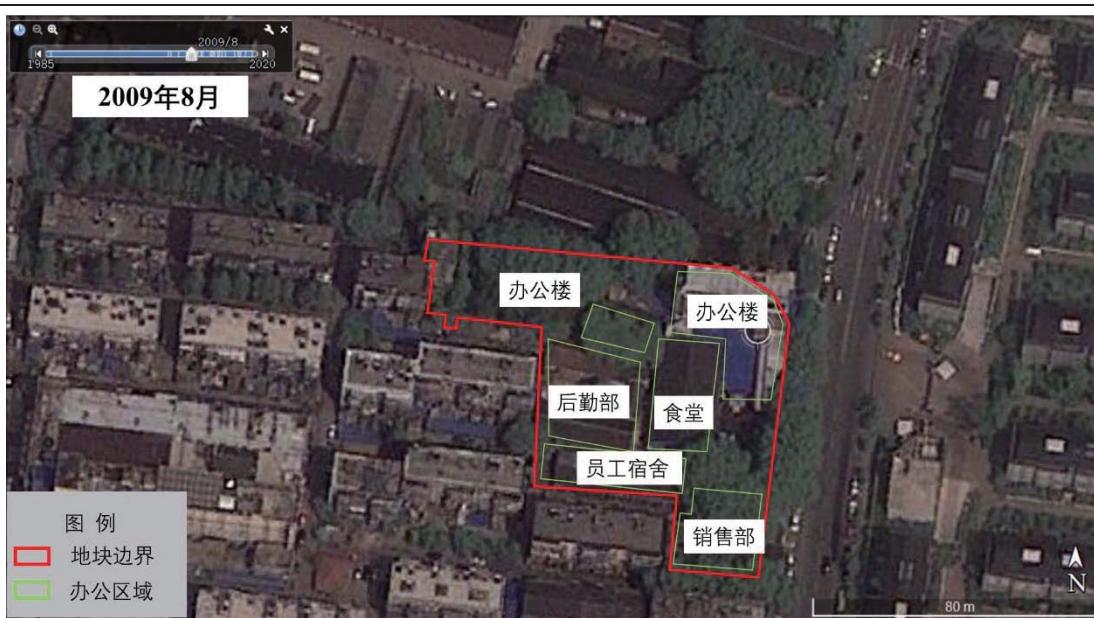
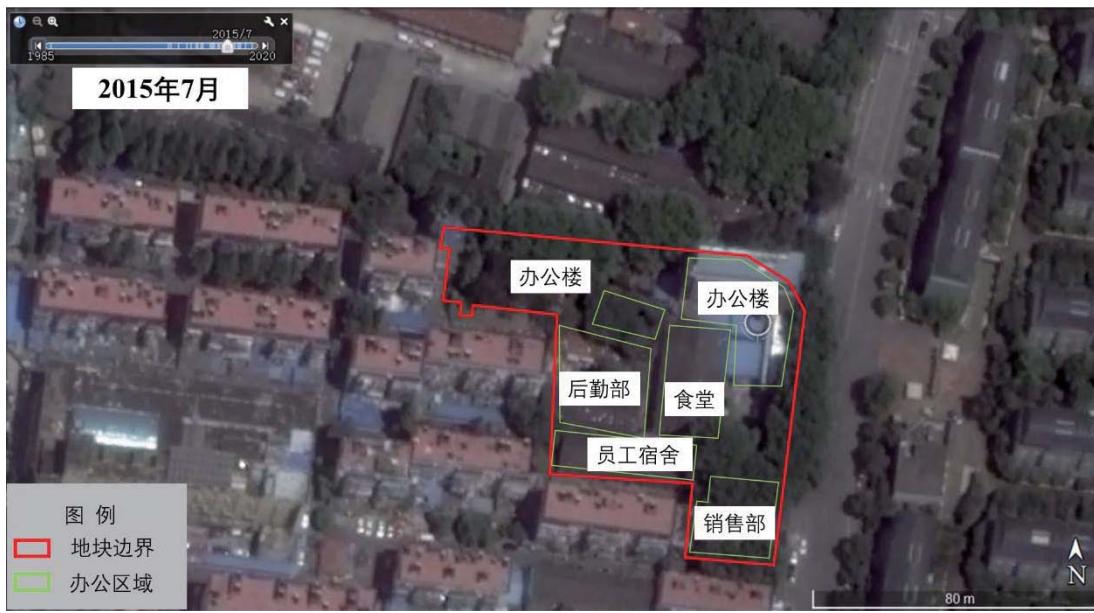
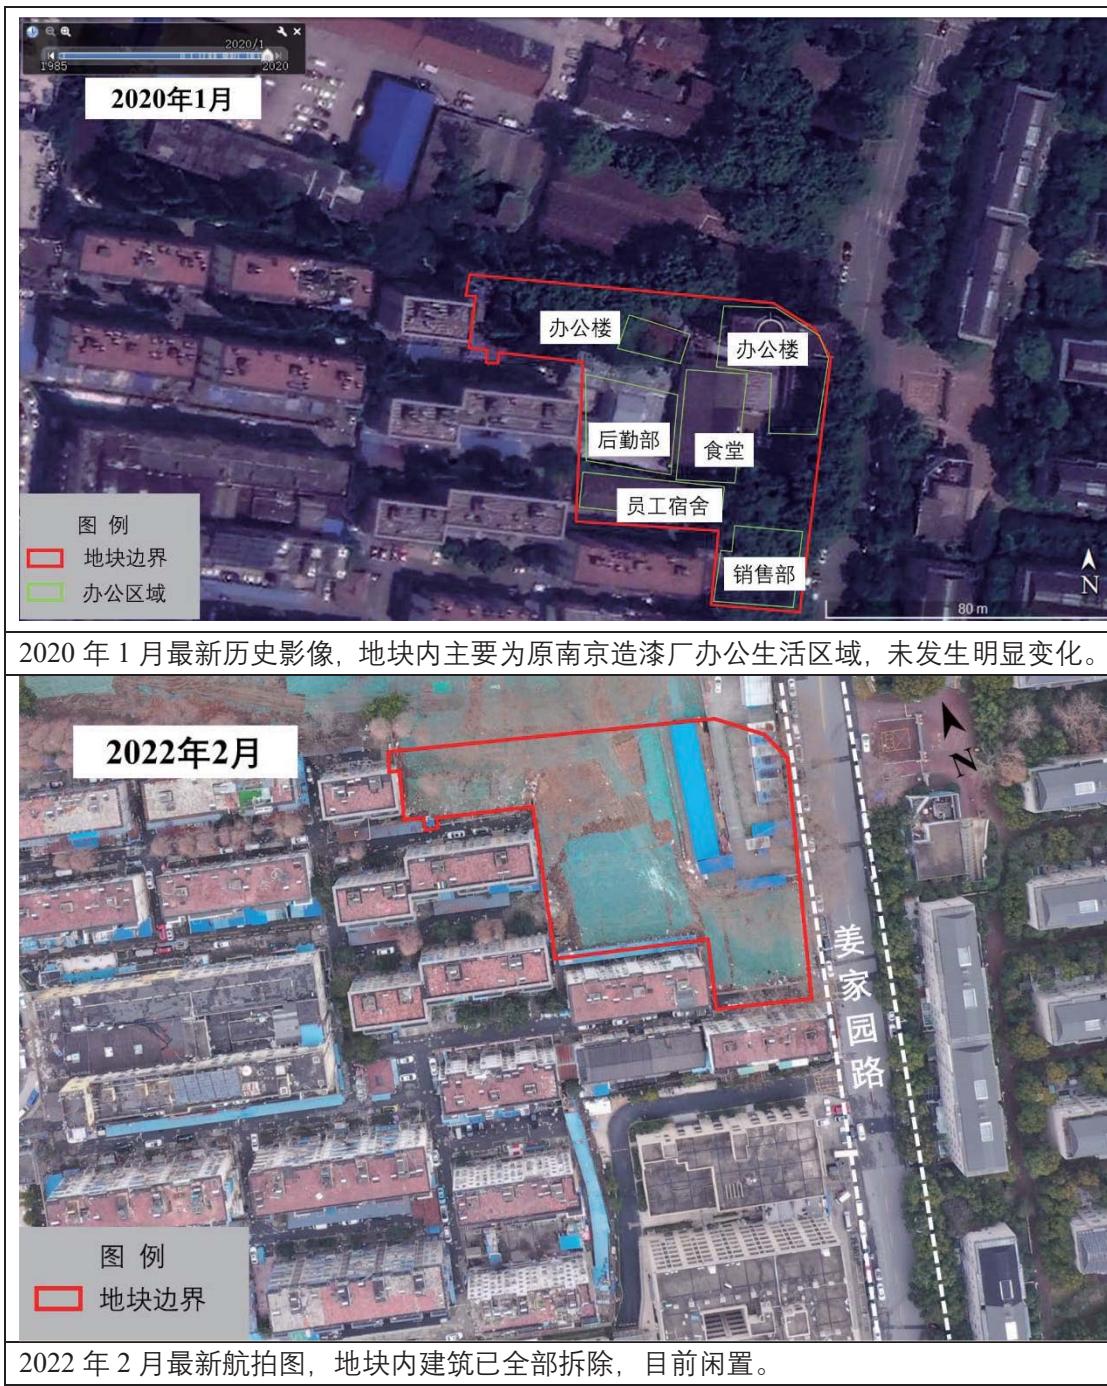
图 1-8 调查地块历史卫星影像

- ①2005 年至 2020 年，调查地块一直为原南京造漆厂办公生活区域；该区域与原厂生产区为两个独立区域，两区域以姜家园路分隔；生产区位于办公生活区东北侧 68 米处，生产区于 2003 年关闭搬迁，现为锋尚国际小区；
- ②2021 年至 2022 年，地块内构筑物拆除；
- ③2022 年至今，地块闲置。

2009年8月历史影像，地块内主要为原南京造漆厂办公生活区域，未发生明显变化。

2015年7月历史影像，地块内主要为原南京造漆厂办公生活区域，未发生明显变化。

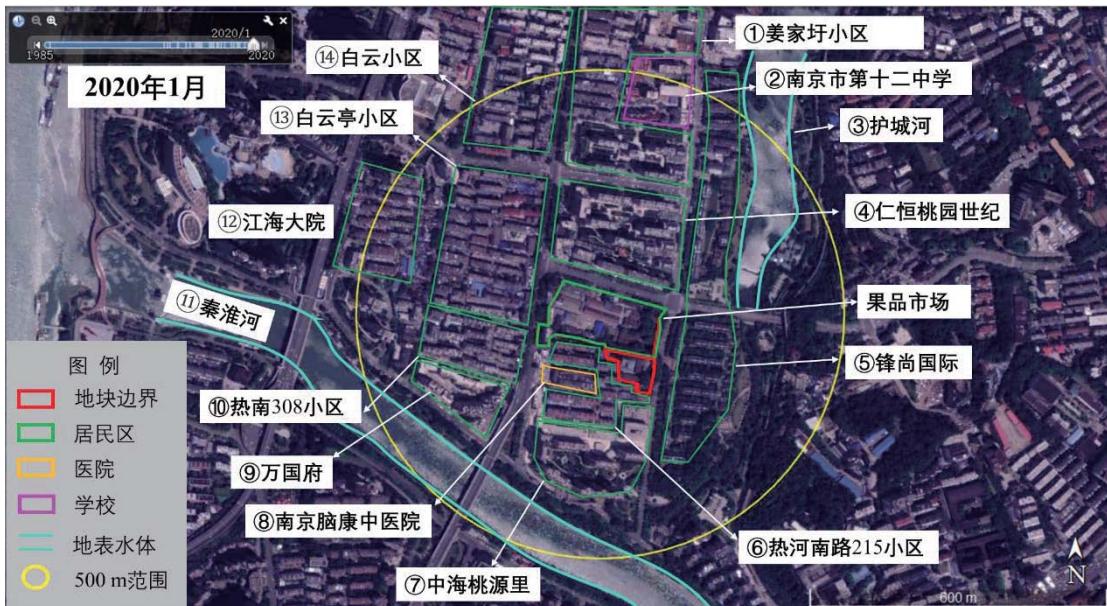
图 2-1 地块周边企业及敏感点分布

通过现场踏勘结果分析表明，本次调查地块周边 500 m 范围内场地分布情况见表 2-2 和图 2-1；周边现状照片见图 2-2。

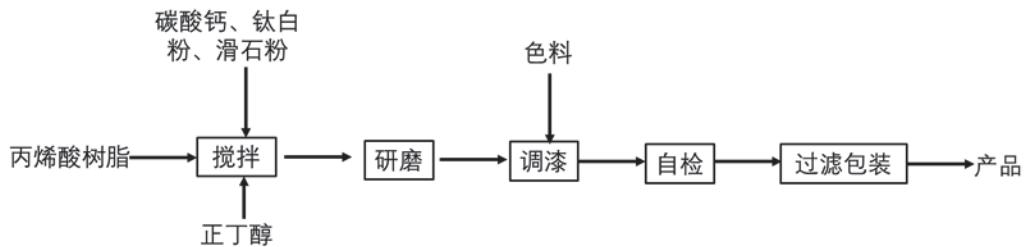
图 2-3 丙烯酸漆生产工艺流程

通过现场踏勘结果表明，调查地块周边现状以住宅、地表水体、学校和医院为主，通过人员访谈得知，地块周边历史上存在 2 家非重点行业企业，分别为原南京造漆厂和南京天龙印铁包装品有限公司。原南京造漆厂主要从事丙烯酸漆制造销售（行业代码 2641 涂料制造），企业于 2003 年关闭搬迁，厂区所在地现为锋尚国际住宅小区；主要原辅材料为丙烯酸树脂（丙烯酸和苯乙烯）、正丁醇、碳酸钙、钛白粉和滑石粉等；企业生产工艺主要为复配，不涉及化学反应，生产工艺见图 2-3。企业生产过程产生的废气主要为研磨过程粉尘；无工业废水产生，主要为职工生活废水；固废主要为废包装桶（丙烯酸树脂）和废包装袋，废桶和废包装袋均交由有资质单位妥善处置；该企业生产活动对本地块影响较小（图 2-3）。

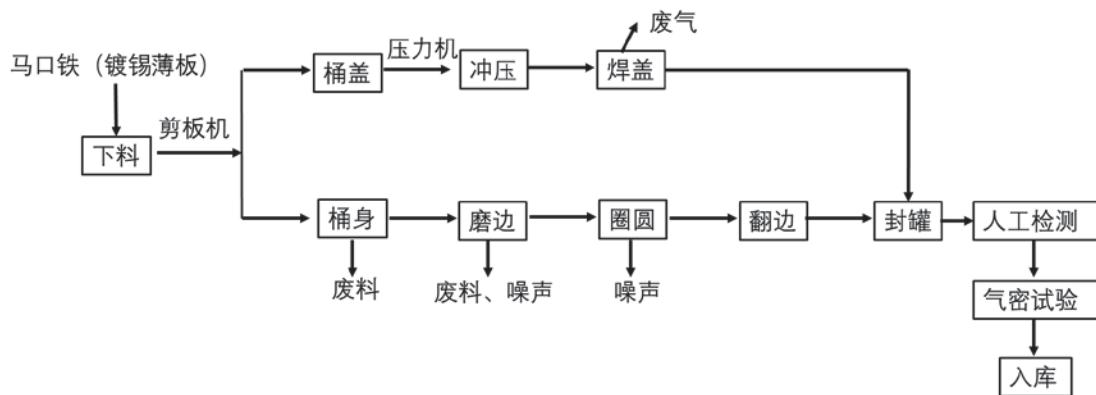
图 2-4 生产工艺流程

原南京天龙印铁包装品有限公司主要从事金属包装品制作和销售(行业代码 3333 金属包装容器及材料制造)。企业于 2005 年关闭搬迁, 厂区所在地后改为水果市场, 目前该地块为闲置状态; 主要原辅材料为马口铁(镀锡薄板)、焊条、印铁油墨和机油等; 企业生产工艺主要为剪板落料、冲压成桶、抛光桶身以及封罐等, 待气密性检测合格后入库, 生产工艺见图 2-4。企业生产过程产生的废气主要为金属粉末; 无工业废水产生, 主要为职工生活废水; 固废主要为废机油桶和废油墨桶, 废桶均由原辅材料供应商回收; 该企业生产活动对本地块影响较小(图 2-4)。

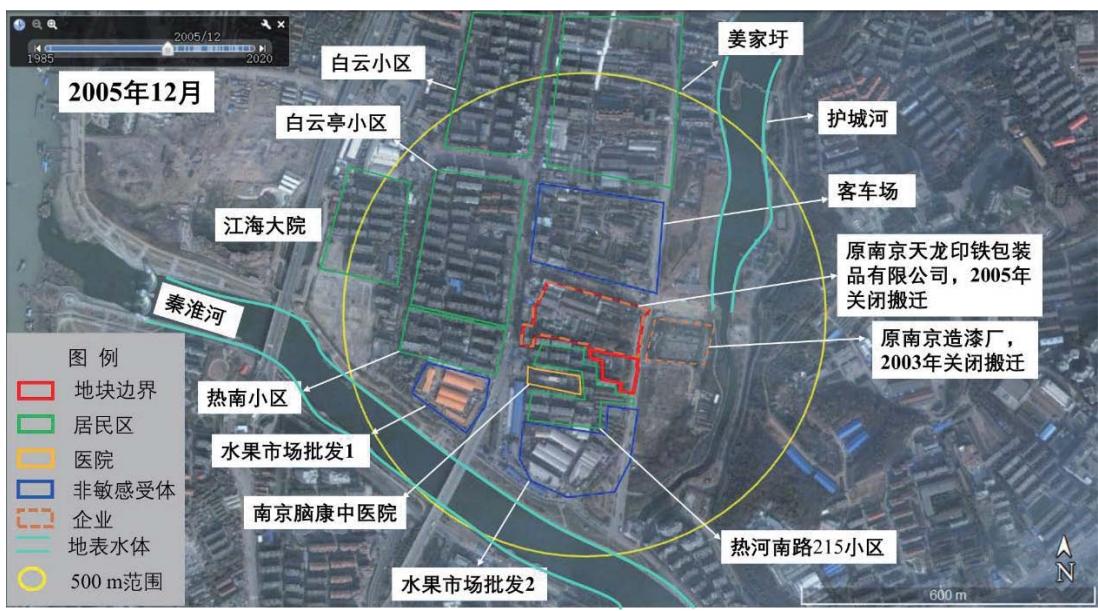
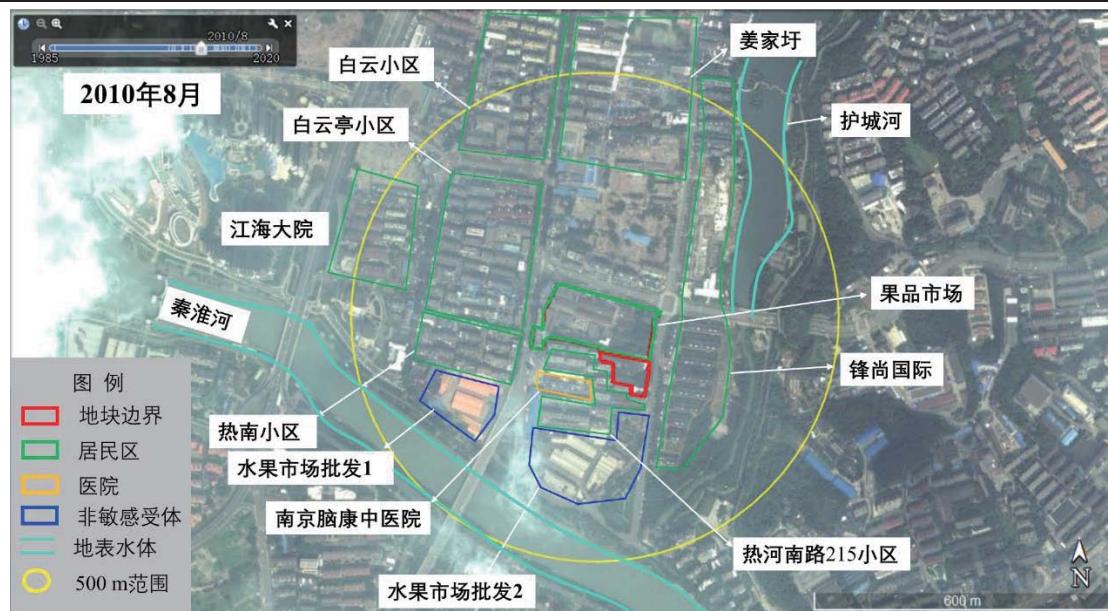
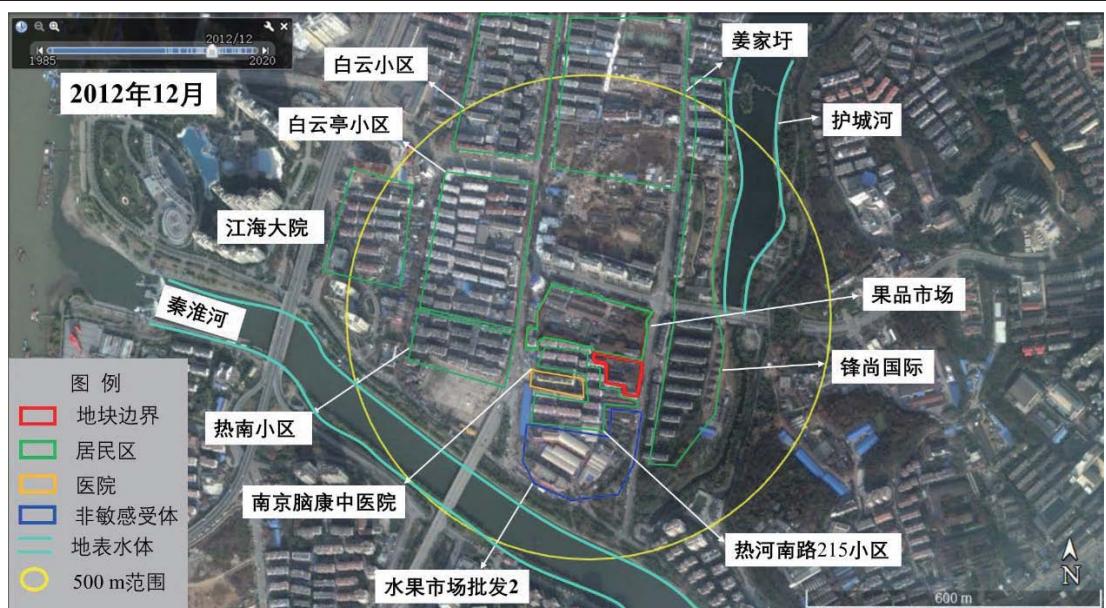
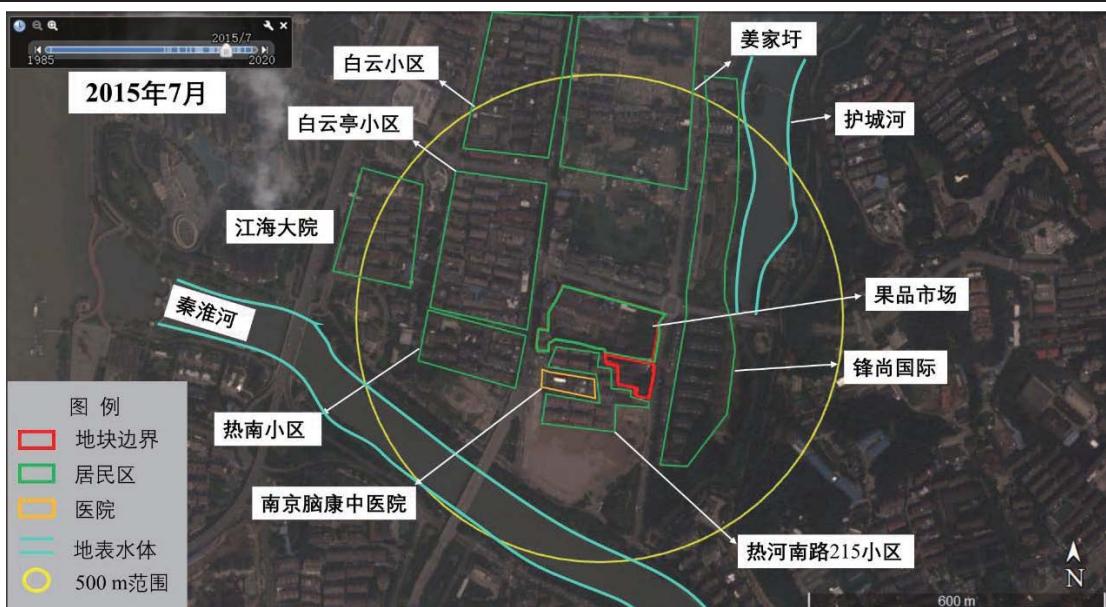
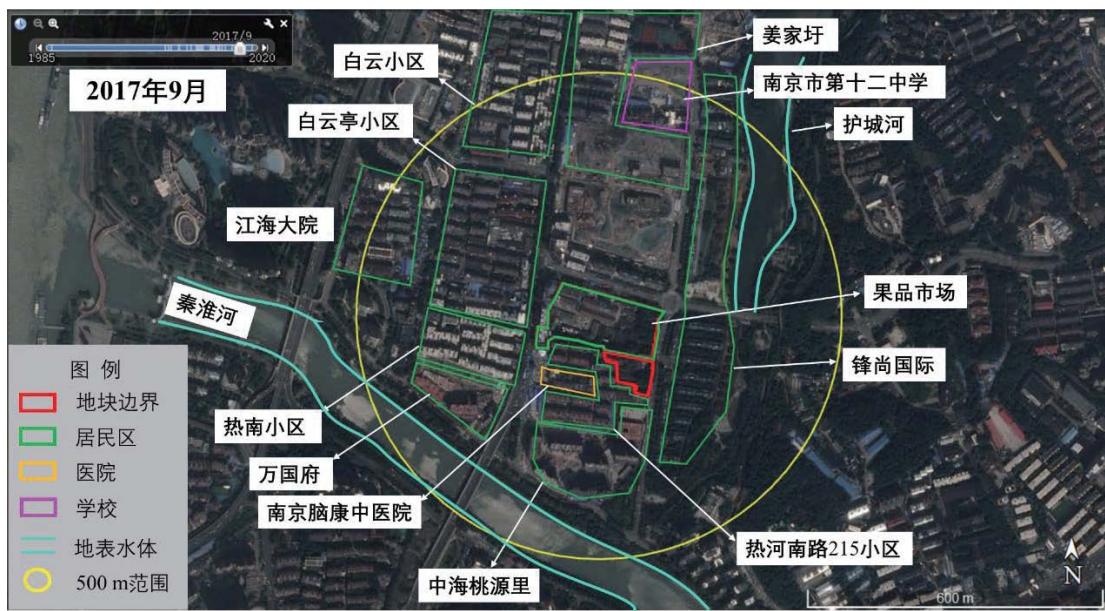
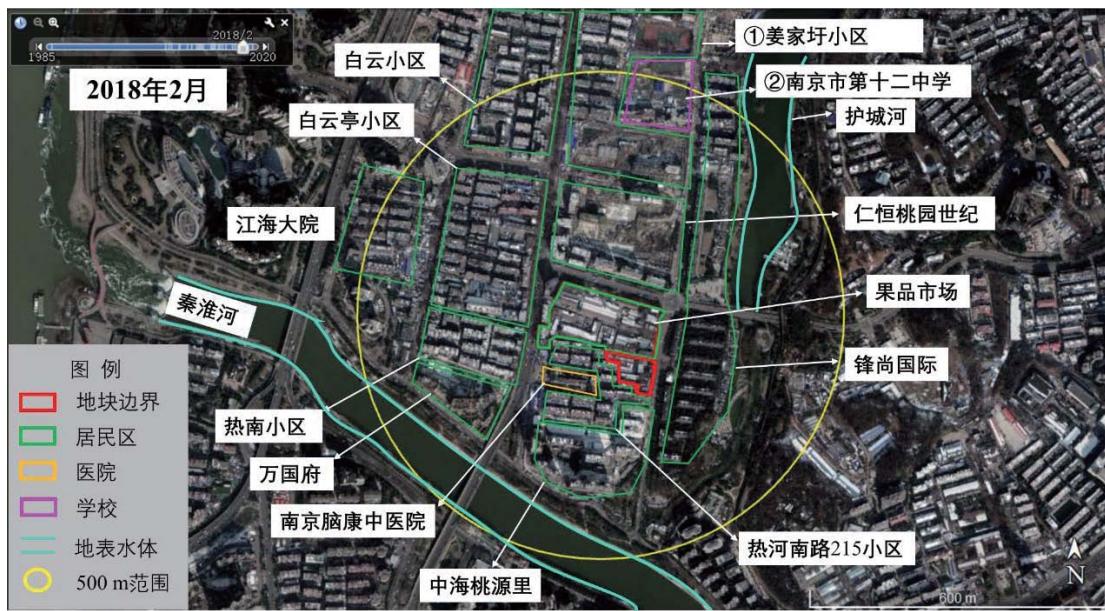
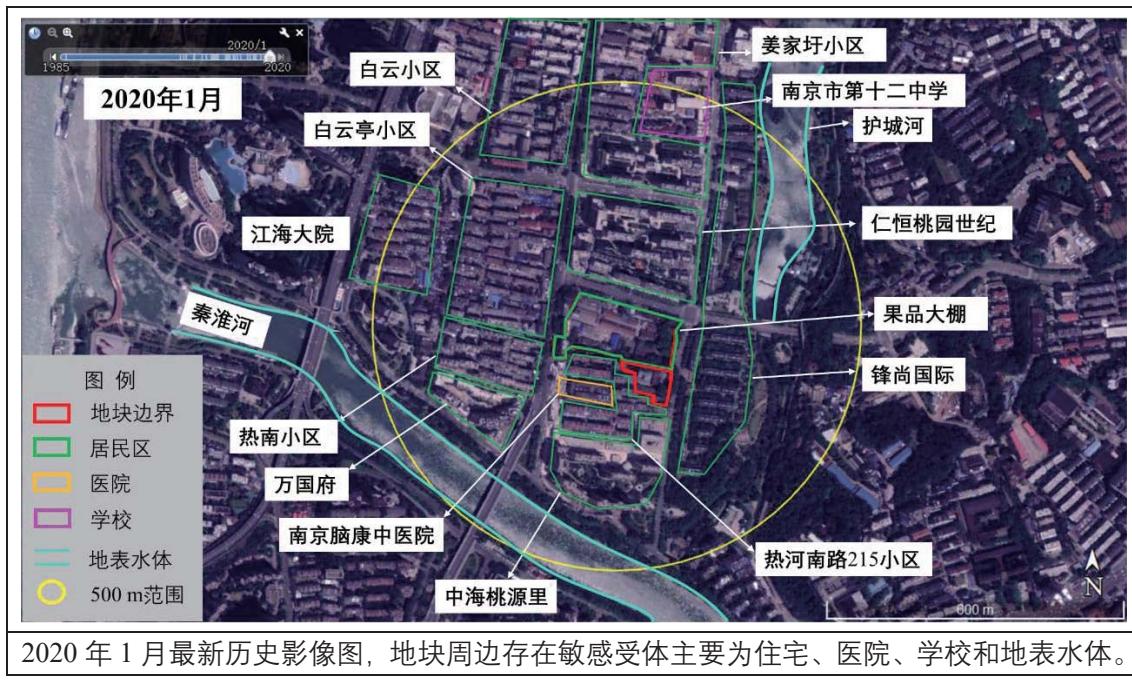
图 2-5 地块周边 500 m 范围内历史变迁情况及变化分析

2005年12月最早历史影像显示，地块周边存在敏感受体主要为住宅、医院和地表水体，周边两家企业均已关闭搬迁。

2010年8月历史影像图显示，地块北侧客车场拆除；地块周边存在敏感受体主要为住宅、医院和地表水体。

2012年12月历史影像图显示，地块西南侧水果市场批发1拆除；地块周边存在敏感受体主要为住宅、医院和地表水体。

2015年7月历史影像图显示，地块南侧水果市场批发2拆除；地块周边存在敏感受体主要为住宅、医院和地表水体。

2017年9月历史影像图显示，地块南侧新建两处小区（万国府和中海桃源里）；北侧新建南京市第十二中学；地块周边存在敏感受体主要为住宅、医院、学校和地表水体。

2018年2月历史影像图显示，地块北侧新建仁恒桃园世纪小区；地块周边存在敏感受体主要为住宅、医院、学校和地表水体。

2020 年 1 月最新历史影像图，地块周边存在敏感点主要为住宅、医院、学校和地表水体。

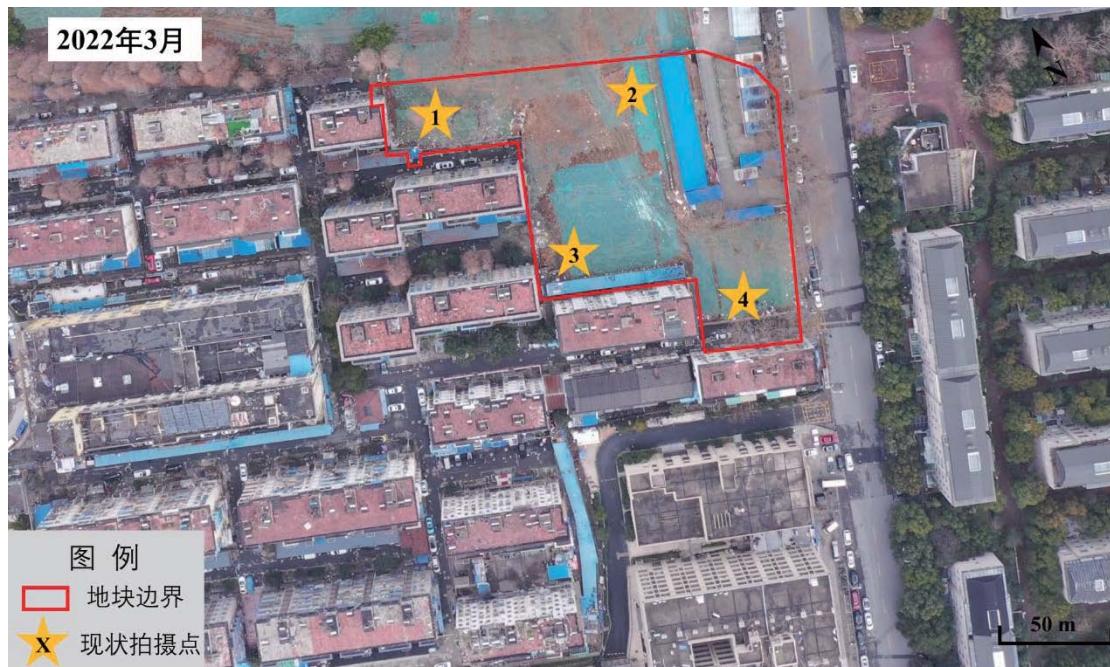
图 2-6 场地现状航拍照片

根据现场踏勘情况表明，调查地块目前闲置，地势整体较为平坦，地面无污染痕迹，无异味。具体情况见图 2-6 和图 2-7。

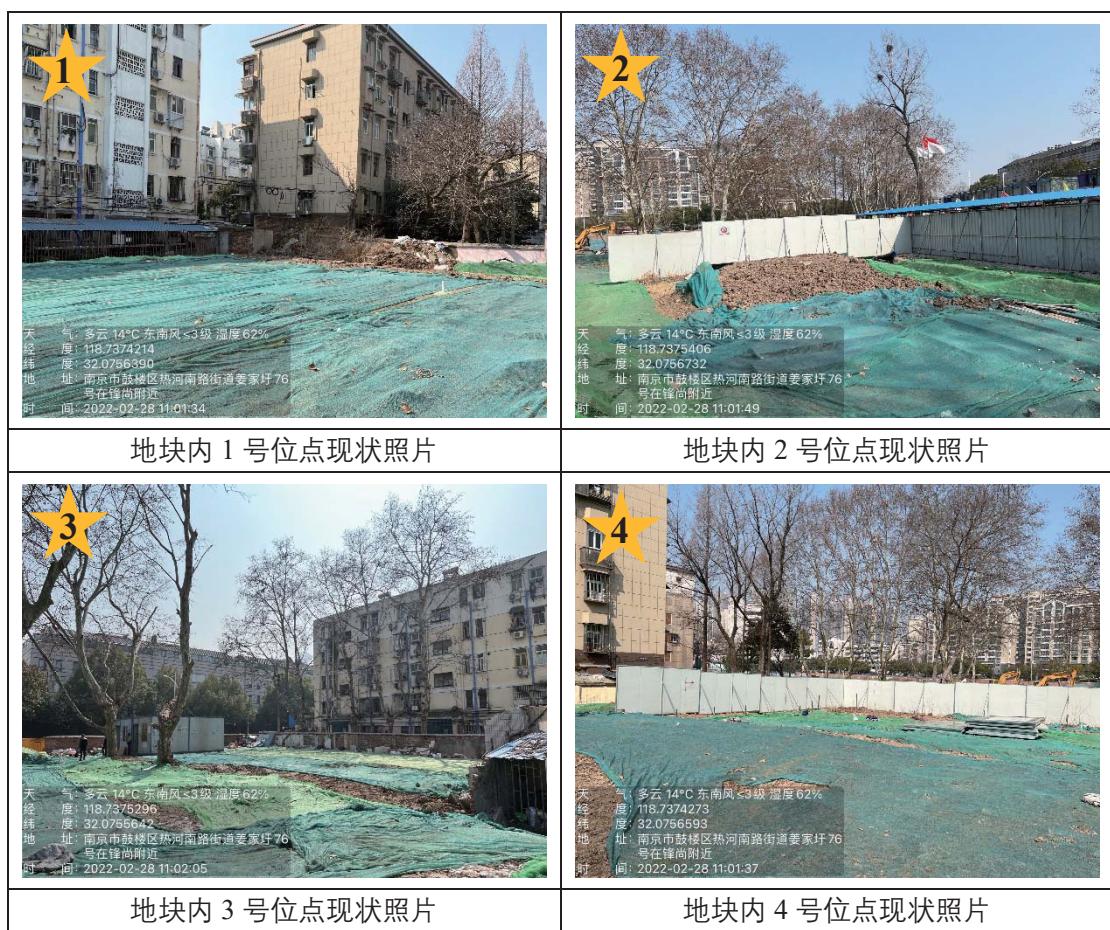
图 2-7 地块内现场踏勘照片

根据现场踏勘情况表明，调查地块内无现存构筑物。

调查地块内无外来堆土。

根据现场踏勘情况表明，调查地块内无固体废物。

根据现场踏勘情况表明，调查地块内无地表水体。

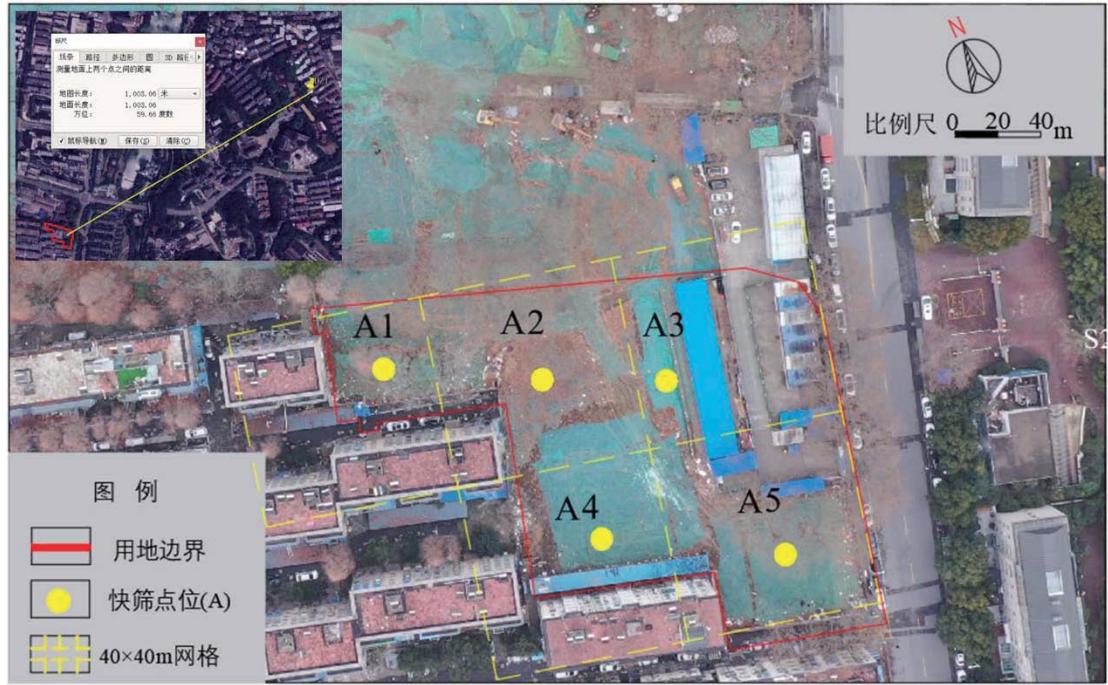
图 2-8 现场采样布点图

为进一步分析调查地块的土壤污染状况情况，本单位在调查范围内按照 40 m × 40 m 系统网格布点法共布设 5 个土壤快筛采样点和 1 个对照点（图 2-8）；对照点位于地块东侧 1 km 的绿化带区域。所有点位均采集表层（0-0.2 m）土壤样品，并使用 PID（PGM 7340）和 XRF（Niton XL2）对土壤样品进行快速检测（图 2-9 和 2-10），检测结果见表 2.3。

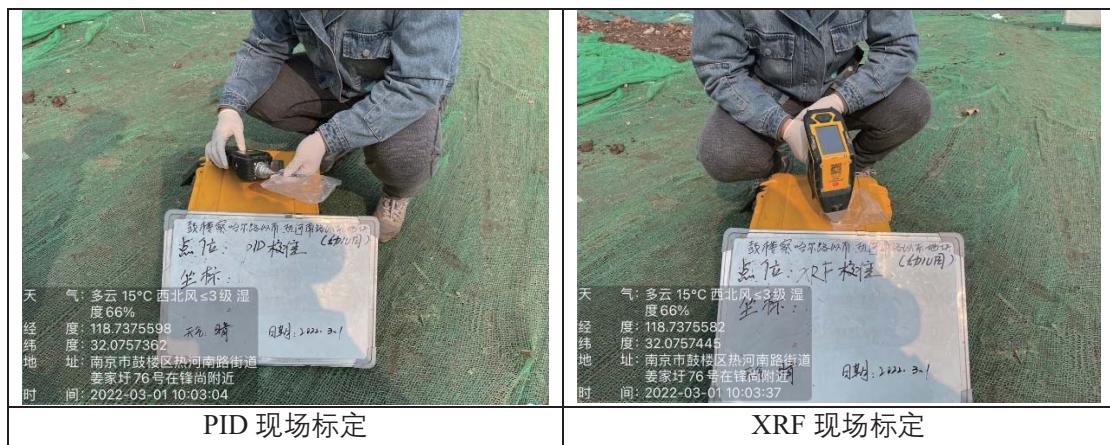
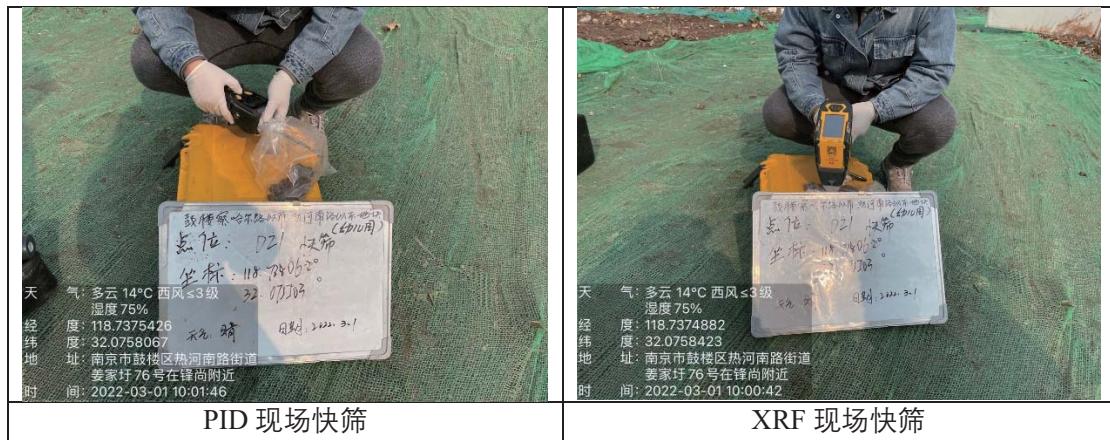
图 2-10 PID 和 XRF 现场标定及检测照片

根据现场踏勘结果表明，地块内无恶臭、化学品味道，无刺激性气味。现场快速检测结果分析参考了《土壤环境质量 建设用地土壤污染风险筛选值(试行)》(GB 36600-2018) 第一类用地筛选值和深圳市地方标准《建设用地土壤污染风险筛选值和管制值》(DB4403/T 67-2020) 第一类用地筛选值(铬)，所有土壤点位现场快速检测结果无异常(表 2-3)。具体仪器校准单及快筛底单见附件 3。
